Recuperación de espacio natural costero con criterios climáticos en los acantilados de Tonpoi en Bermeo

El área natural de Tonpoi es una zona de alto valor natural y paisajístico al estar ubicada junto a los acantilados de Talape y Tonpoi, situarse en las proximidades del biotopo protegido de San Juan de Gaztelugatxe y dentro de la Reserva de la Biosfera de Urdaibai.

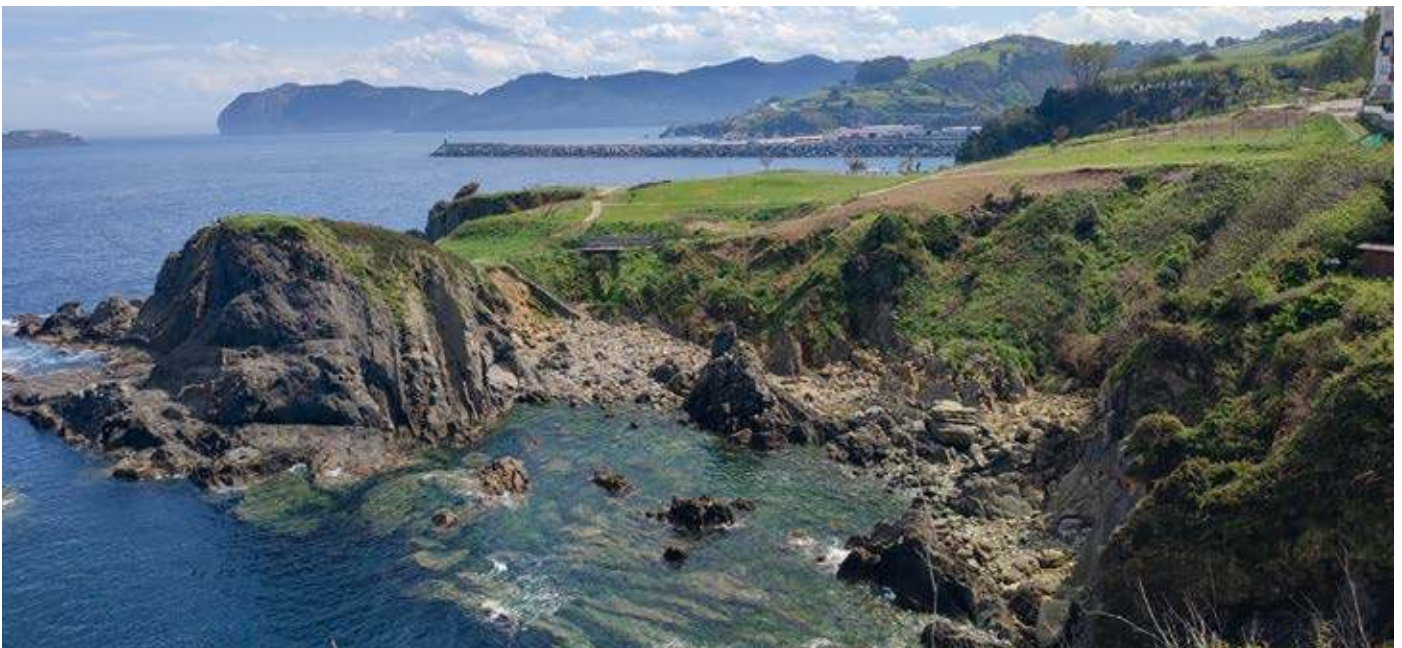
Vista general del parque tras la finalización de la intervención.

El objetivo de la intervención ha sido crear un parque público mediante la recuperación ambiental y social de un entorno costero degradado aplicando criterios de adaptación al cambio climático. Para ello, se ha concebido una infraestructura verde periurbana de 1,4 ha de extensión cercana al casco urbano con zonas de sombra y, debido a su proximidad al mar, accesible desde el centro del municipio a la playa de Aritzatxu por los acantilados de Tonpoi.

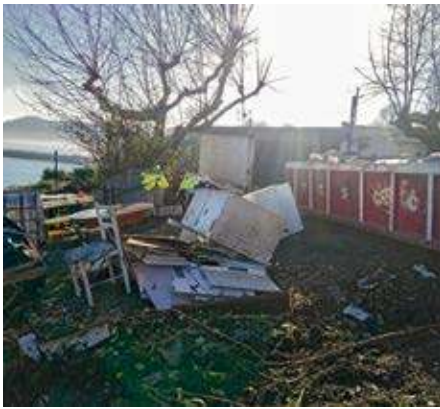
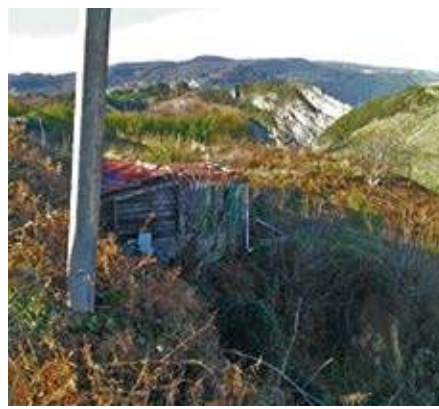
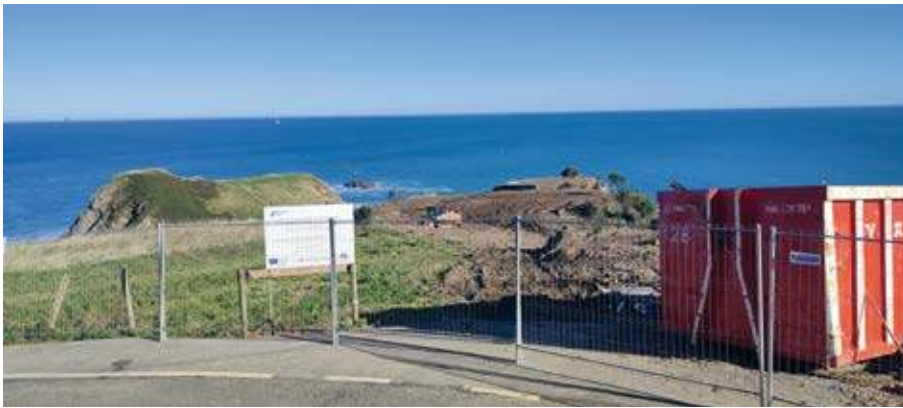
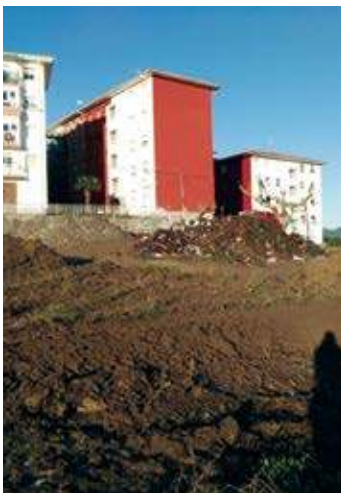
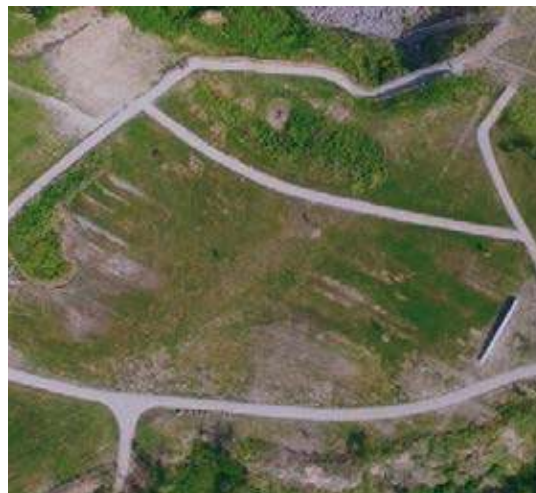
Adecuación de los terrenos y ejecución de la obra.

La primera fase consistió en la expropiación de terrenos, derribo de construcciones ilegales y acondicionamiento de terrenos.

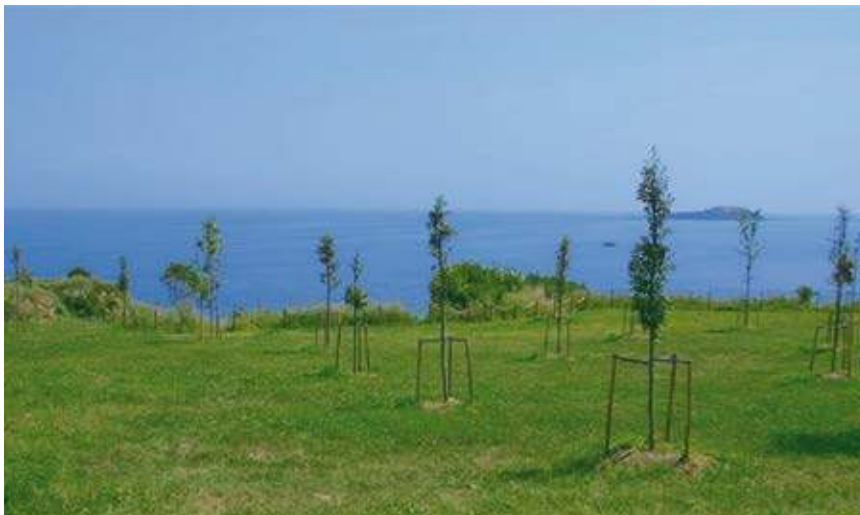
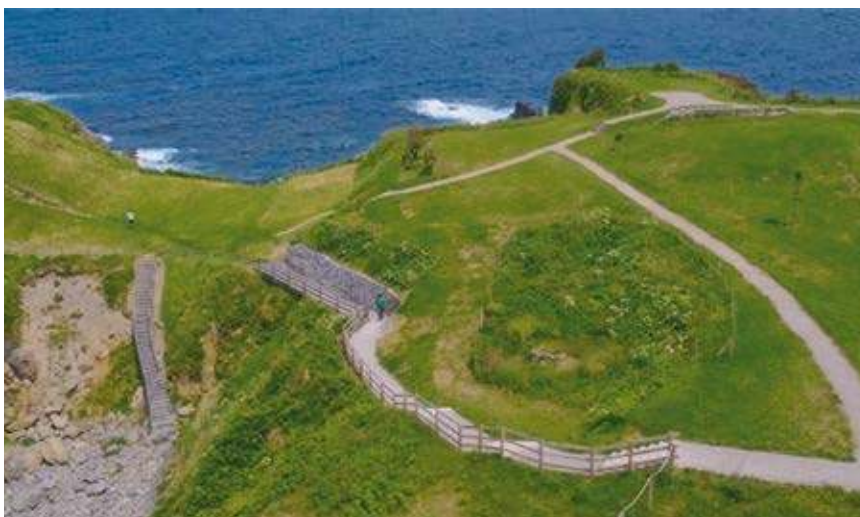
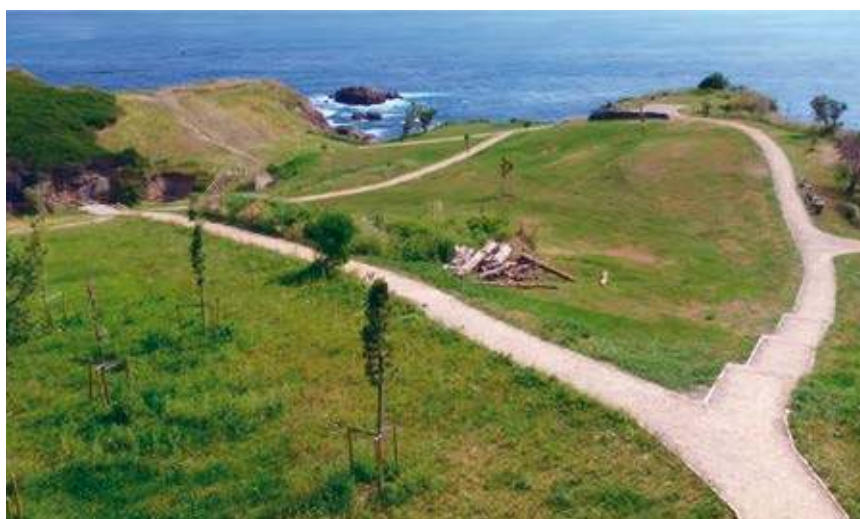
Estado final de la zona tras el acondicionamiento de la vegetación.

Plantación de especies arbóreas y arbustivas autóctonas, disposición de **3 km de sendero** que conecta el centro urbano con el entorno natural costero y creación de una zona de estancia o mirador. Se han plantado un total de **77 árboles (0,5 árboles por cada 100 m²)**, principalmente encinas, para recuperar el ecosistema de encinar cantábrico original de la zona: 58 ejemplares de encina, 6 alcornoques, 6 robles marrojos, 3 laureles, 2 perales y 2 nísperos. Además, se han utilizado alrededor de **1.500 arbustos (11 ejemplares por cada 100 m²)** de diferentes especies como madroño, endrino, aladierno, cornejo, arraclán, espino albar y bonetero. Además, se han respetado los árboles frutales y autóctonos existentes.
